横岗警察文化主题公园建设工程

水土保持设施验收报告

编制单位：深圳市如茵生态环境建设有限公司

二〇二四年二月

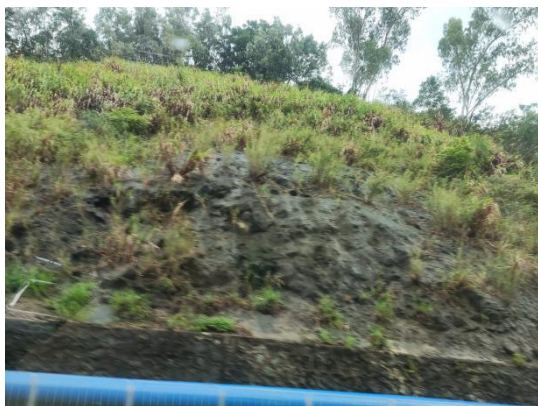
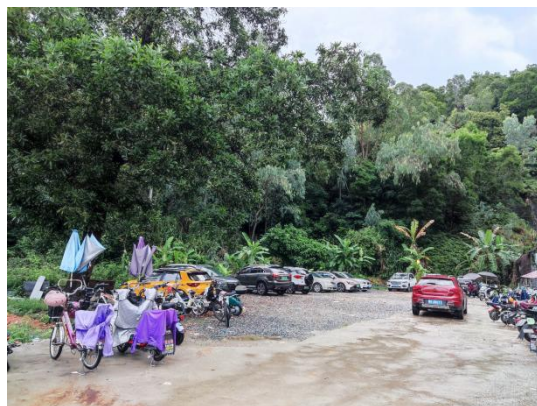
开工前场地状况

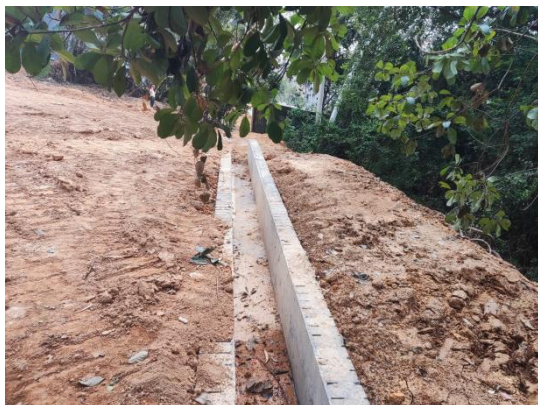
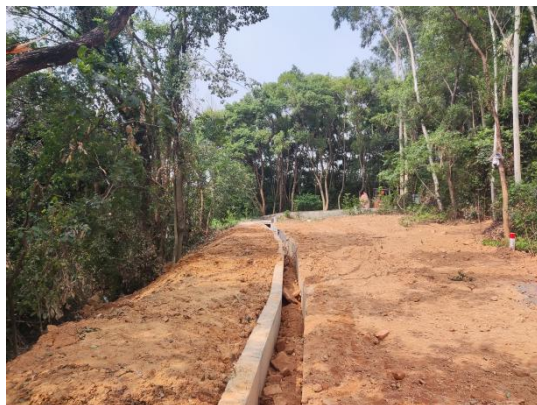
砖砌排水沟

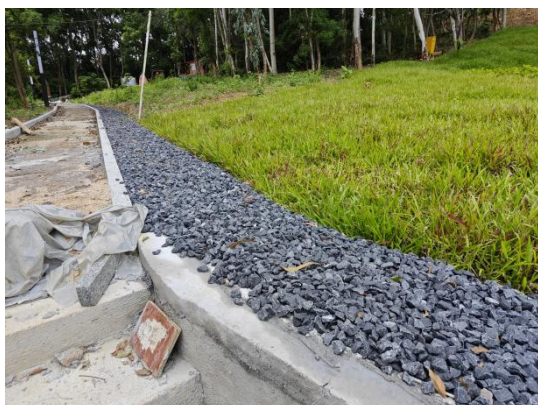
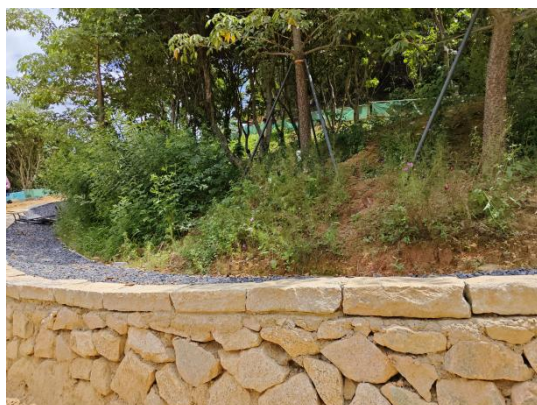
砾石排水沟

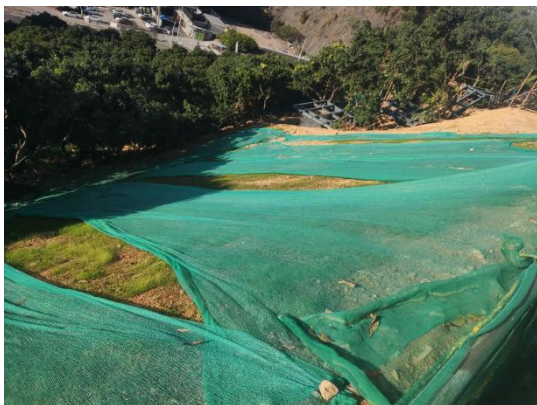
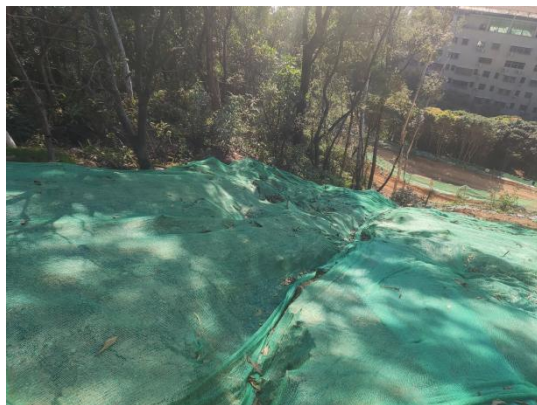
覆盖措施

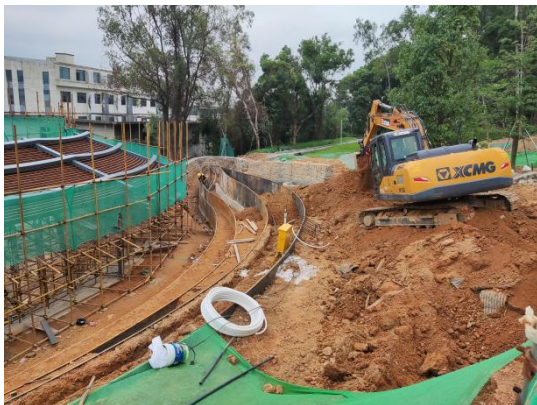
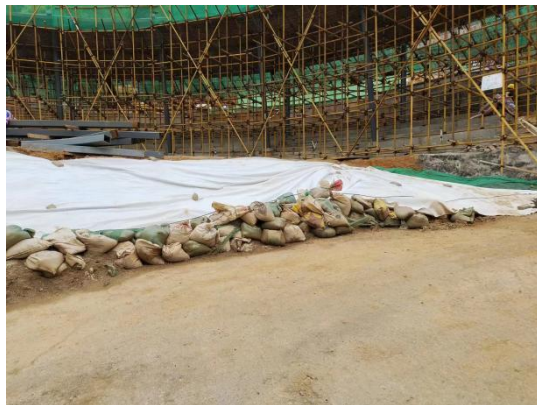
景观节点施工

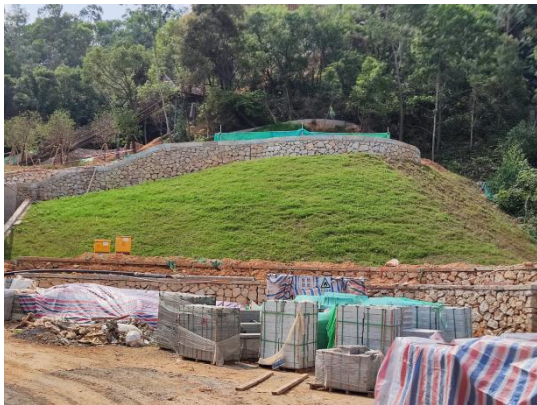
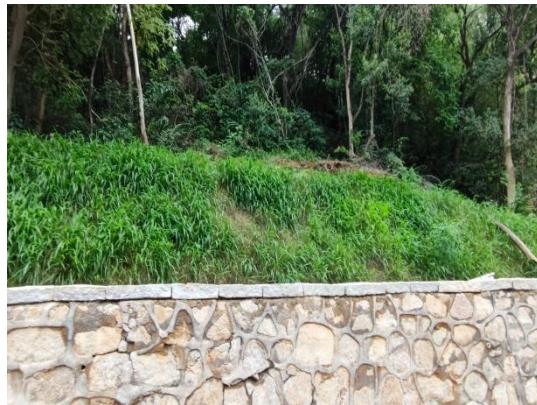
边坡绿化

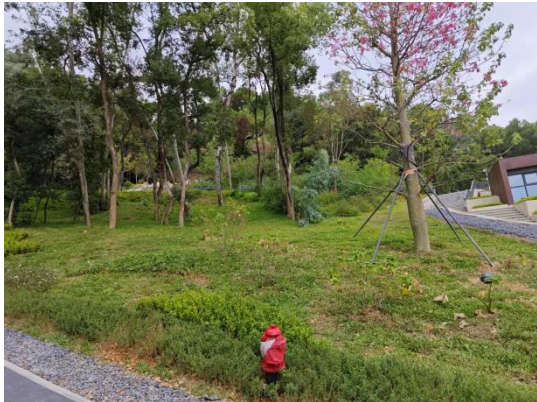
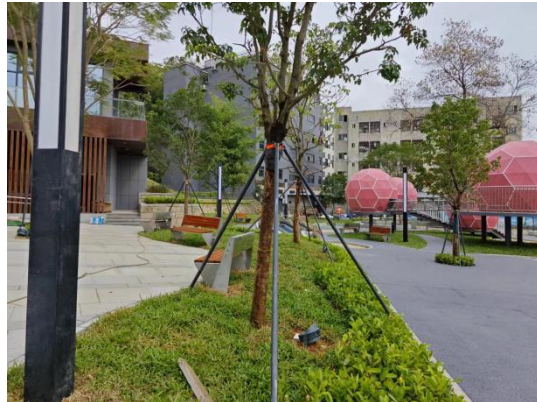
项目绿化

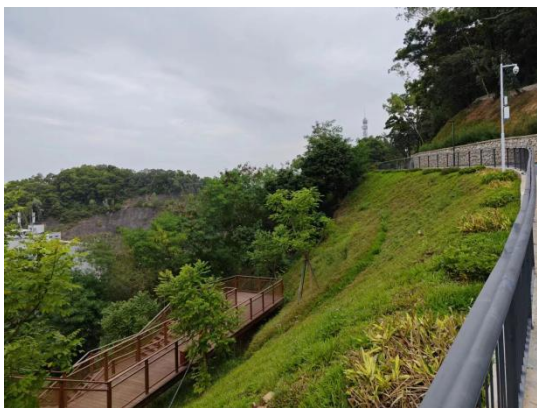
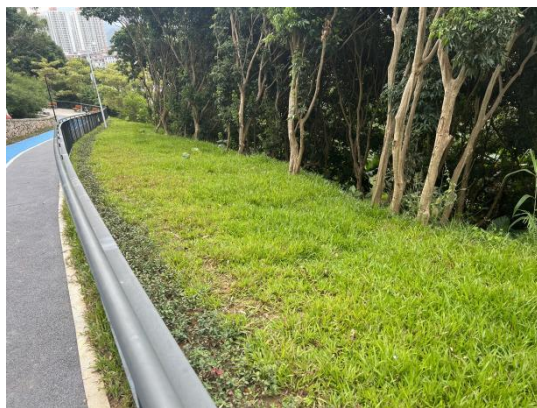
边坡绿化

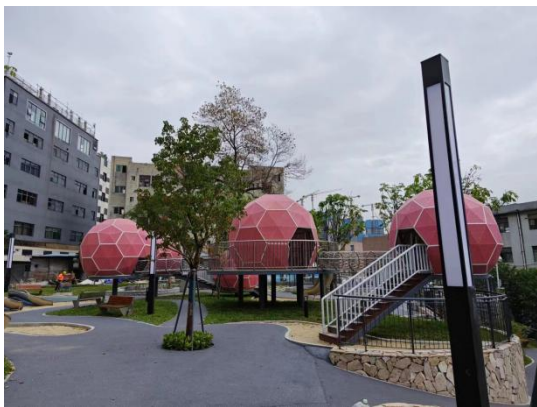
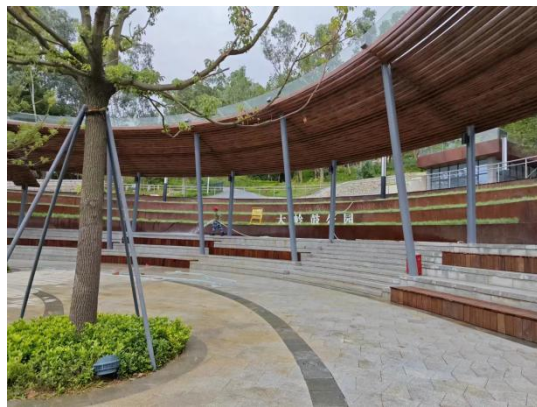
景观节点

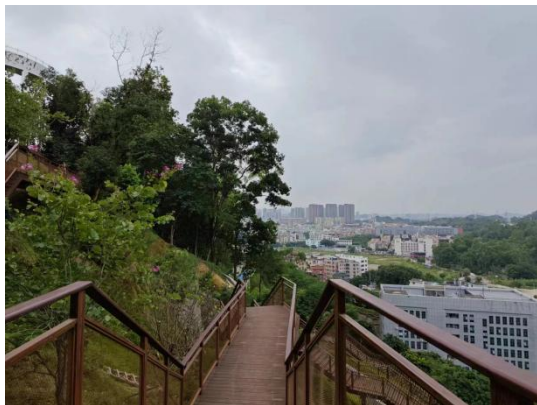
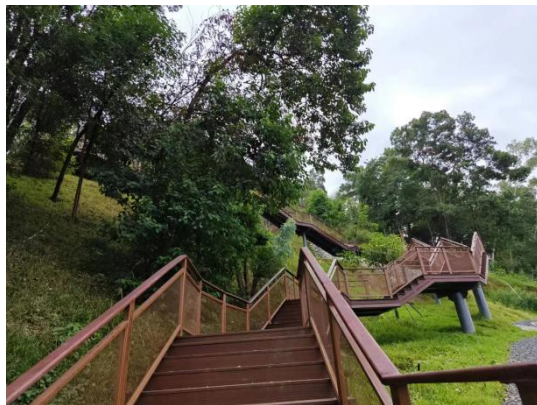
登山道路

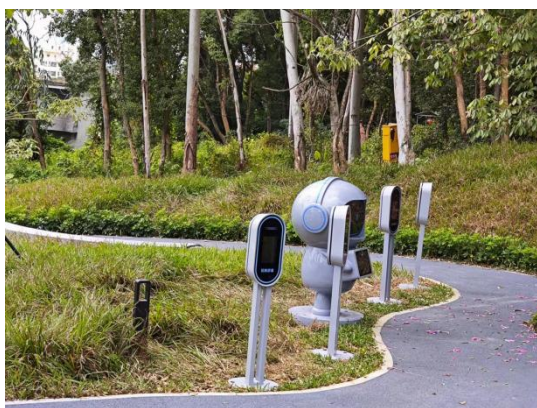
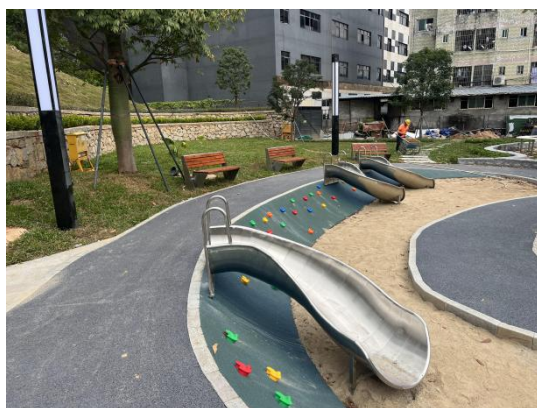
景观小品

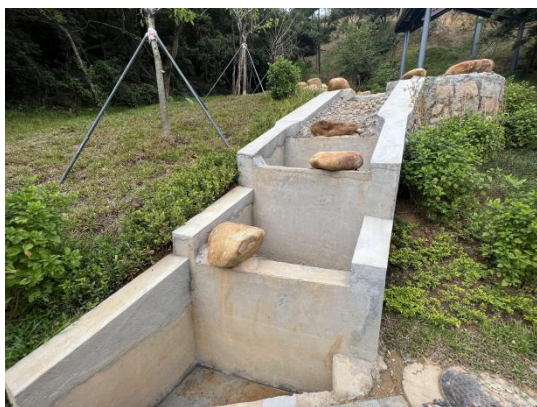
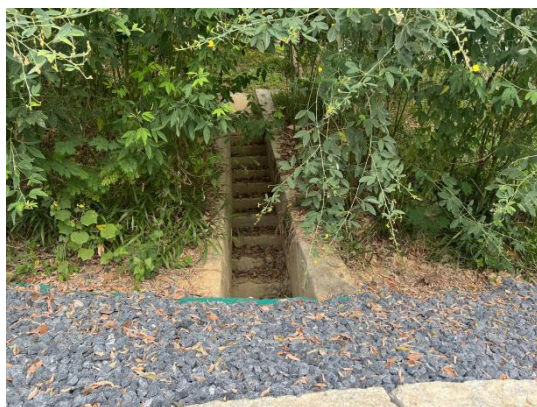
截水沟
